Engrasadora DGP180 con mangueras 191A80-4 y 191A79-9

Engrasadoras a batería Makita:

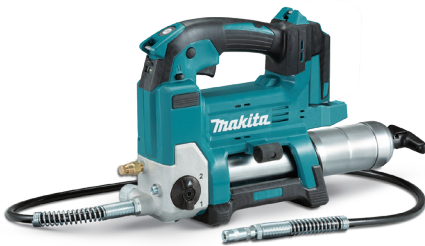
Serial number

La flexión repetida de la punta de la manguera para inyectar grasa en espacios estrechos provocó la formación de un agujero cerca de la punta de la manguera, lo que provocó la proyección de grasa.

Los usuarios deben dejar de usar inmediatamente las pistolas de engrase inalámbricas mencionadas anteriormente y también sus mangueras.

La manguera se reemplazará de forma gratuita. Makita se encargará de la devolución de las máquinas y accesorios afectados.
